## 8.10 景観

## 8.10.1 土地または工作物の存在及び供用(敷地の存在、構造物の存在)

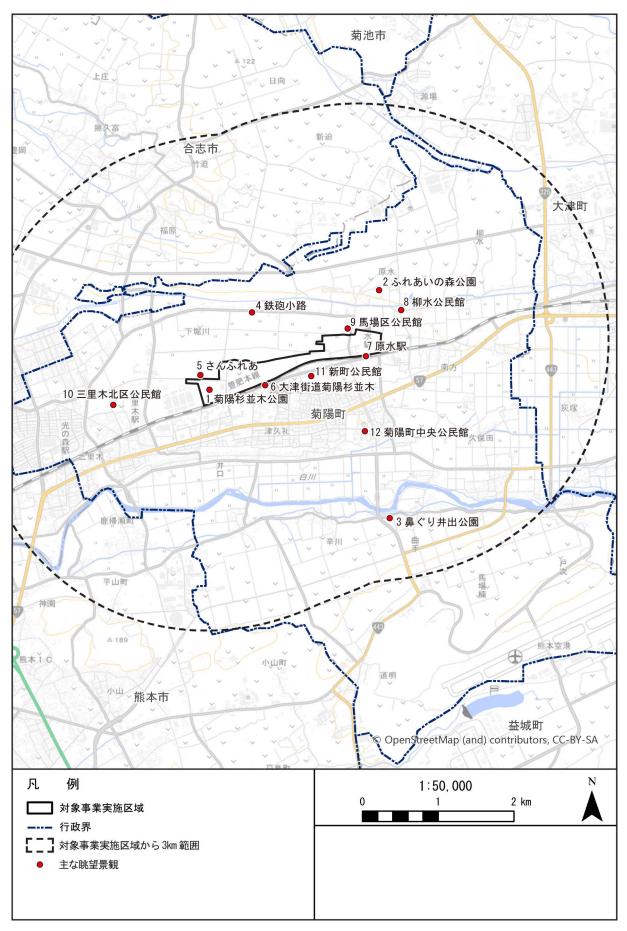
図 8.10-1 調査地点位置図

主要な眺望景観の状況に係る調査地点は、表 8.10-3、図 8.10-1 及び図 8.10-2 に示すとおりである。調査範囲内において不特定多数の人々が利用し得る地点で、主要な眺望点、景観資源及び主要な眺望景観の状況を予測、評価するために必要な情報を適切に把握できる地点として計 12 地点を設定した。

選定した主要な眺望点の状況は、表  $8.10-5(1)\sim(2)$ 及び図 8.10-1 に示すとおりである。

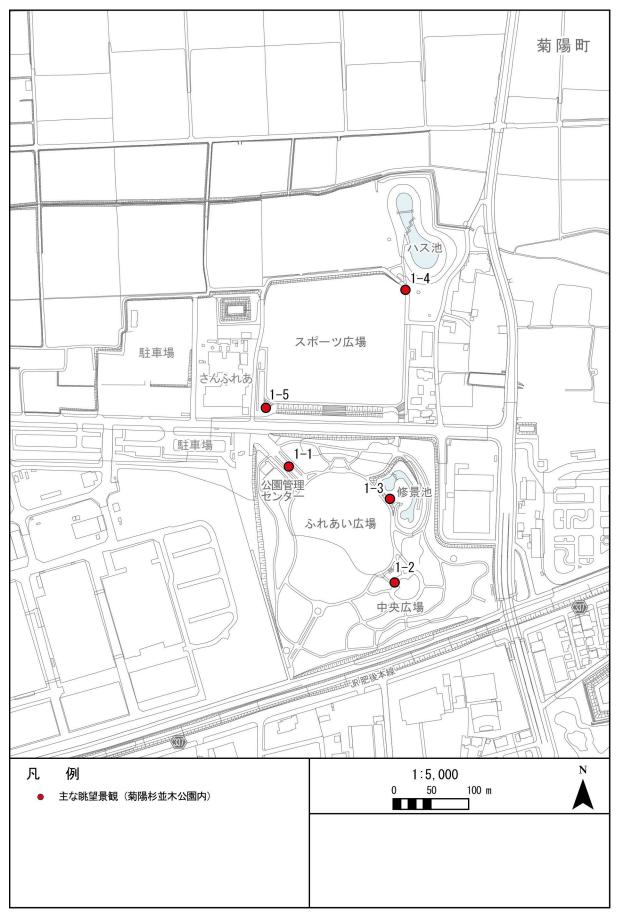
図 8.10-2 調査地点位置図 (菊陽杉並木公園)

なお、菊陽杉並木公園はふれあい広場やスポーツ広場等の複数の施設からなる総合公園である。このため、菊陽杉並木公園においては、代表的な各施設からの眺望景観の状況も 個別に整理することとし、計5地点を設定した。

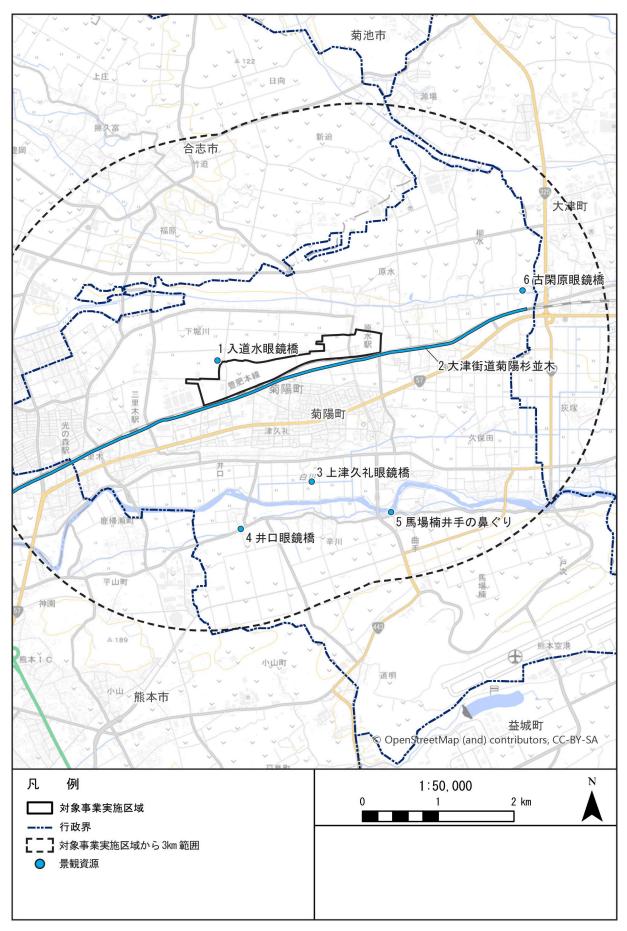
図 8.10-3 景観資源の状況

「日本の自然景観 九州版 II」(平成元年 9 月、環境庁)及び「菊陽の文化財」(令和 2 年 3 月、菊陽町)に基づき、対象事業実施区域及びその周辺 3km の範囲内に存在する景観資源の状況を、表 8.10-6 及び図 8.10-3 に示すとおり整理した。

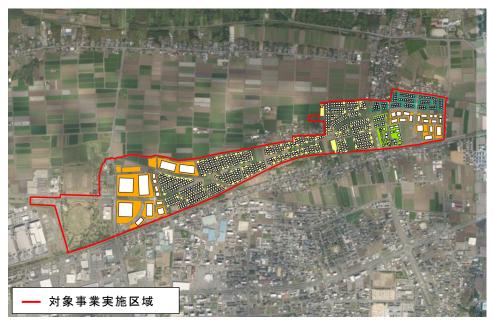
図 8.10-4 3次元データ平面

見え方の予測にあたって、設計 CAD データ及び国土交通省国土数値情報から 3 次元データを作成し、実際の眺望点からの視点に基づいた解析を行なった。

3 次元モデルは実スケールで作成しており、現況写真の撮影位置、撮影範囲、平面図から読み取れる位置・標高、空間基盤データから導かれる遠景の地形との整合性を計算し、3 次元空間での実際の見え方を算出したうえで現況写真と合成し実際の見え方を解析している。また、3 次元モデル上の各区画に建築物を模したボックスを配置し、供用後の見え方を想定したデータとしている。
