## 9.10 景観

### 9.10.1 土地または工作物の存在及び供用（敷地の存在、構造物の存在）

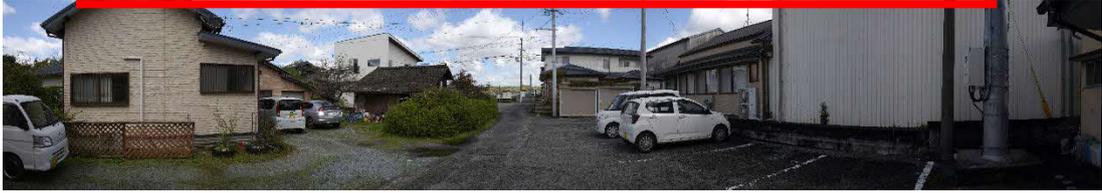
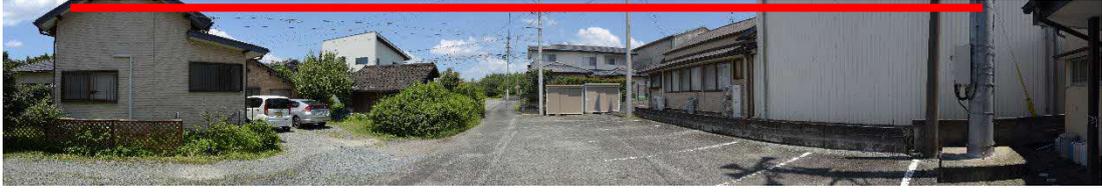
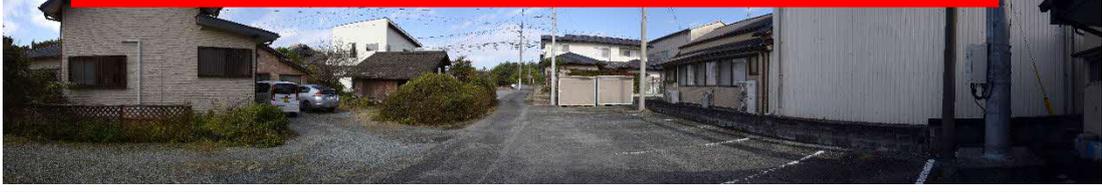
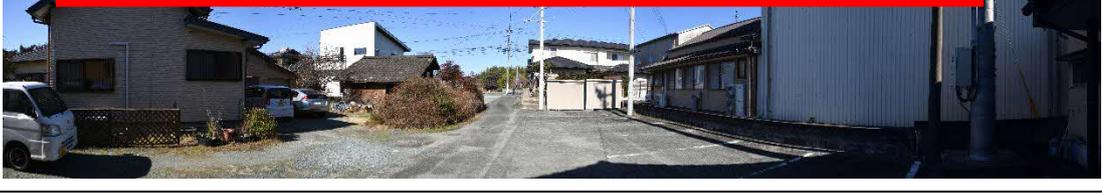
表 9.10-7 (15) 主要な眺望景観の状況 (No. 11)

地点名	新町公民館	
眺望景観の状況	新町公民館から、対象事業実施区域方向（北）望んだ眺望景観の状況。 近景のほとんどを住宅が占有しており、中景及び遠景は視認できない。同様に、対象事業実施区域も近景に遮られているため視認できない。 視界の多くを人工物が占有しているため、四季の変化は感じられない。	
眺望景観	春季

注) 図中の赤線は対象事業実施区域の位置する範囲を示す。

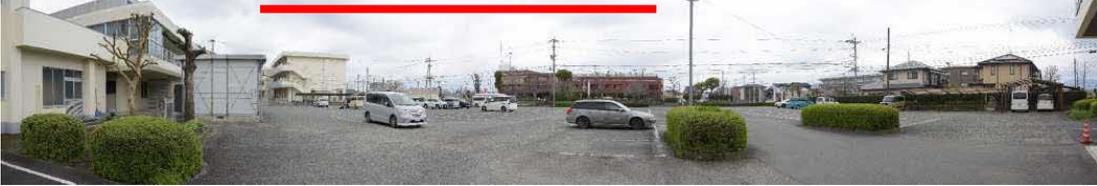
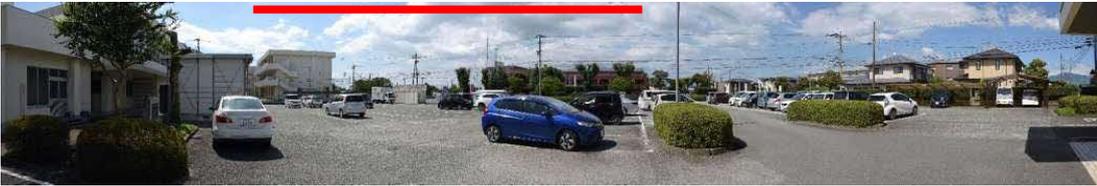
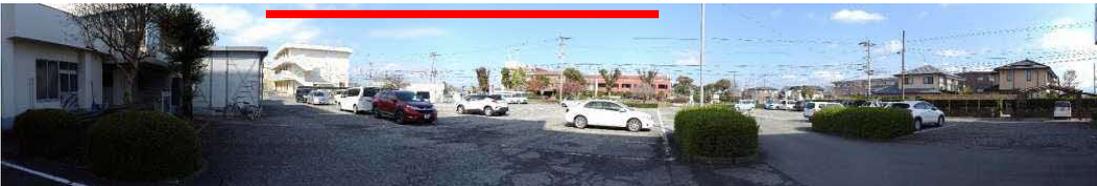
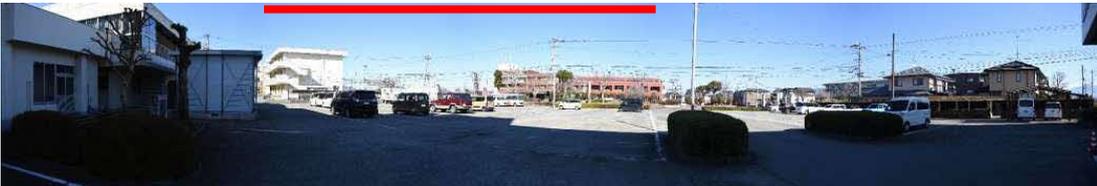
表 9.10-7 (16) 主要な眺望景観の状況 (No. 12)

地点名	菊陽町中央公民館	
眺望景観の状況	<p>菊陽町中央公民館から、対象事業実施区域方向（北）を望んだ眺望景観の状況。          近景～中景は菊陽町役場、町民体育館、駐車場及び住宅等の人工物が広がっている。遠景は構造物に遮られているため視認できない。ただし、地元住民が日常的に利用する公共施設からの景観という点で親近性を有する眺望景観である。なお、遠景と同様に対象事業実施区域も構造物で遮られているため視認できない。          視界の多くを人工物が占有しているため、四季の変化は感じられない。</p>	
眺望景観	春季

注) 図中の赤線は対象事業実施区域の位置する範囲を示す。

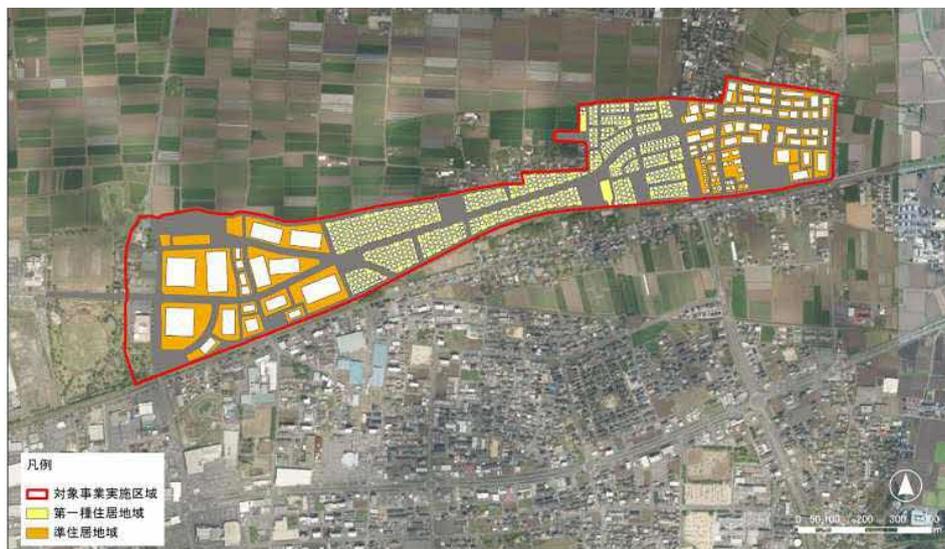
図 9.10-4 3次元データ平面

3次元モデルは実スケールで作成しており、現況写真の撮影位置、撮影範囲、平面図から読み取れる位置・標高、空間基盤データから導かれる遠景の地形との整合性を計算し、3次元空間での実際の見え方を算出したうえで現況写真と合成し実際の見え方を解析している。また、3次元モデル上の各区画に建築物を模したボックスを配置し、供用後の見え

建築物の形状については、配置する区画の将来の用途地域の計画に基づき、各用途地域で指定されている建ぺい率及び容積率から代表的な建物高さ及び面積を設定し、区画内に均等に配置した。なお、原水駅及び新駅周辺は、商業施設や中高層マンション等の立地を想定し、準住居地域の北側の建築物よりも建物を高くして設定した。

見え方の予測にあたって、設計 CAD データ及び国土交通省国土数値情報から3次元データを作成し、実際の眺望点からの視点に基づいた解析を行なった。

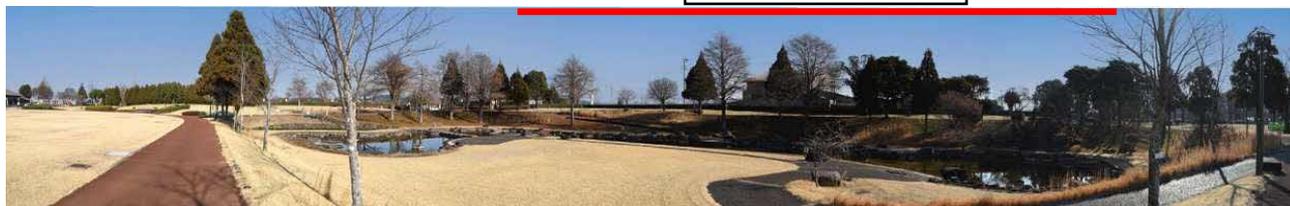
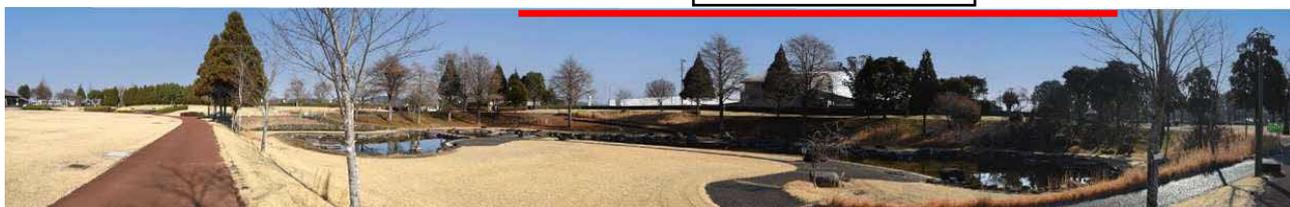
図 9.10-7 (1) 予測結果（菊陽杉並木公園（修景池））

公園内の植栽樹木や垣根の間に対象事業実施区域の構造物が新たに出現するものの、景観要素の大部分を公園の緑地帯や植栽樹木等が占めるため、違和感はほとんどないと予測する。

注) 景観資源や構造物の視認状況を明確にするため、撮影写真に対して空の色を調整して掲載した。

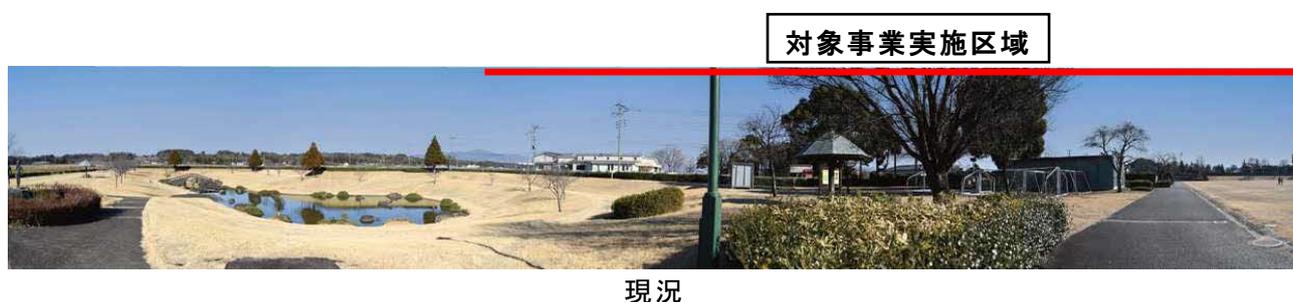
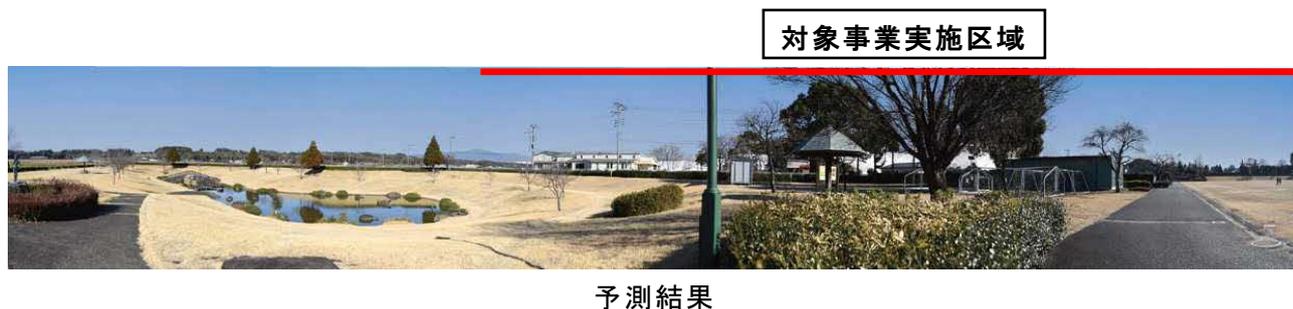
図 9.10-7 (2) 予測結果（菊陽杉並木公園（ハス池））

視界右側の建物、あずまや及び植栽樹木の間に対象事業実施区域の構造物が新たに出現するものの、遠景の阿蘇山を遮るものでもなく、景観要素の大部分を公園の緑地帯や植栽樹木、公園施設等が占めるため、違和感はほとんどないと予測する。

注) 景観資源や構造物の視認状況を明確にするため、撮影写真に対して空の色を調整して掲載した。

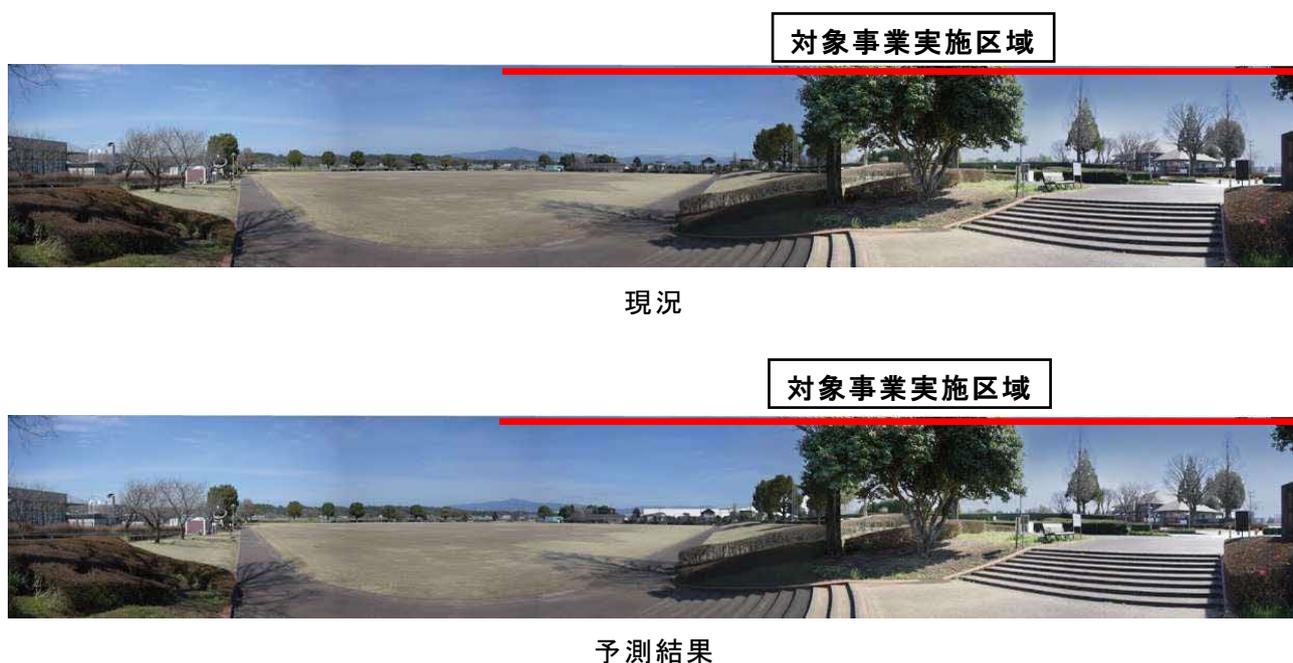
図 9.10-7 (3) 予測結果（菊陽杉並木公園（スポーツ広場））

視界中央の植栽樹木の上に対象事業実施区域の構造物が新たに出現する。視認できる構造物は中層高さを想定しており、遠景に見える阿蘇山の一部を遮ることとなるが、景観要素の大部分は公園の芝生及び植生樹木等が占めるため、違和感はほとんどないと予測する。

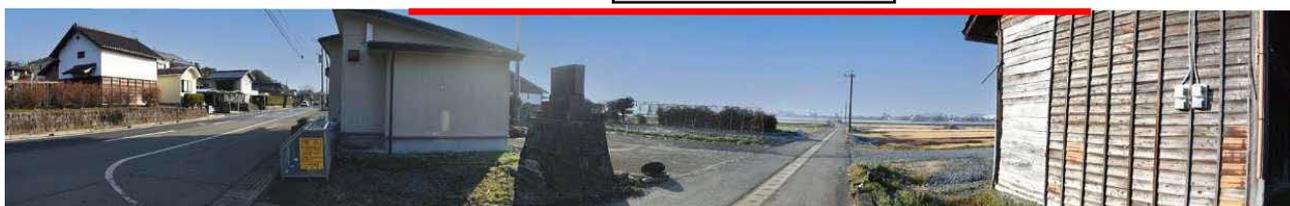
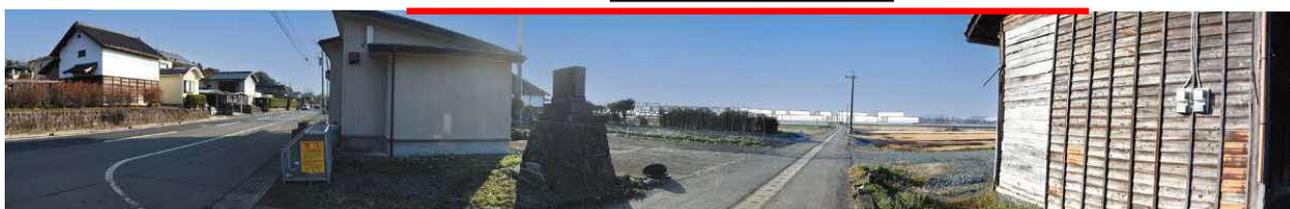
図 9.10-7 (4) 予測結果 (鉄砲小路)

視界中央の開けた場所に対象事業実施区域の構造物が新たに出現することで、中景に視認できていた大津街道菊陽杉並木が視認できなくなる。ただし、景観要素の大部分は鉄砲小路の街並みが占めており、当該地点の有する歴史性のある眺望景観は維持されるため影響は軽微と予測する。

注) 景観資源や構造物の視認状況を明確にするため、撮影写真に対して空の色を調整して掲載した。

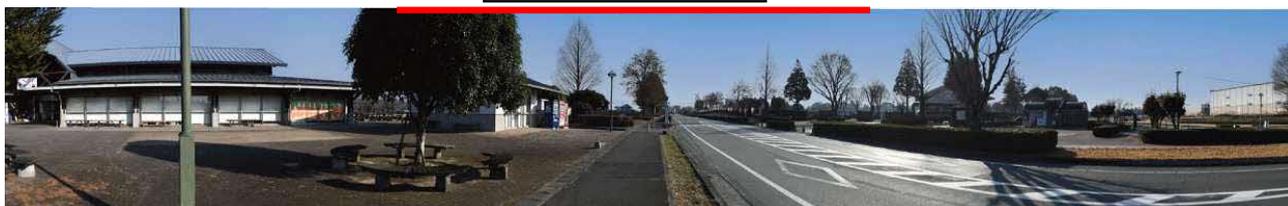
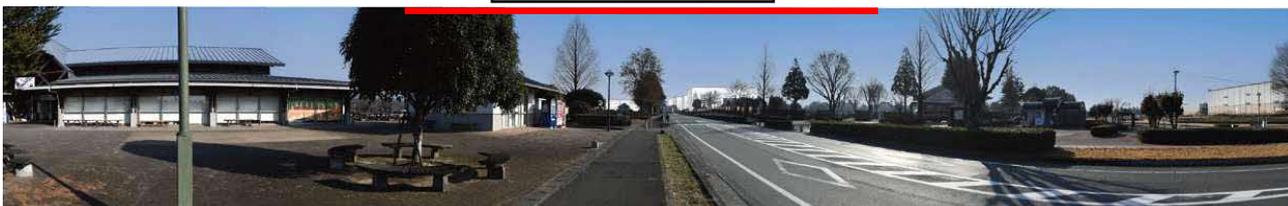
図 9.10-7 (5) 予測結果 (さんふれあ)

杉並木公園線の延長上に対象事業実施区域の構造物が新たに出現することで、遠景に視認できていた阿蘇山の一部が視認できなくなる。景観要素の大部分は人工構造物であることから違和感はほとんどないが、景観資源である阿蘇山が視認できなくなるという点で影響が生じると予測する。

注) 景観資源や構造物の視認状況を明確にするため、撮影写真に対して空の色を調整して掲載した。

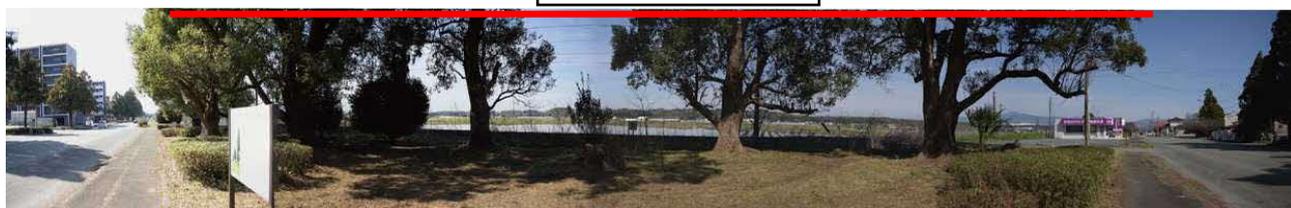
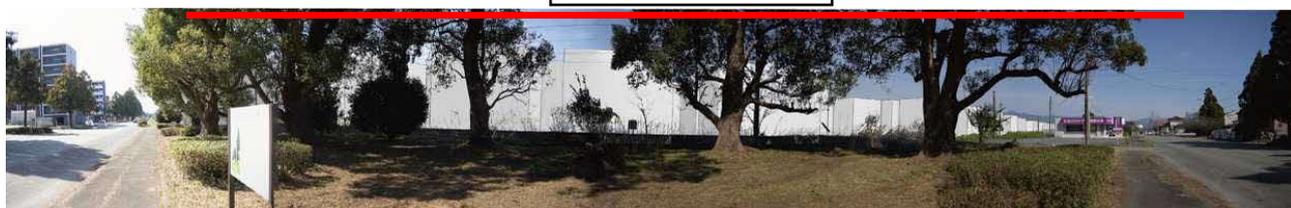
図 9.10-7 (6) 予測結果 (大津街道菊陽杉並木)

視界中央に対象事業実施区域の構造物が新たに出現する。近景の広範囲で構造物をはっきりと視認でき、中景～遠景を遮ることになるため眺望景観の変化の程度は大きいと予測する。

また、当該地点から新たに建物が立地する区画までの水平距離は約 40m であることから、この区画に高さ 13m 以上の建物が立地した場合に圧迫感を与える可能性がある。

なお、圧迫感については、原水駅及び新駅周辺の商業施設や中高層マンション等の比較的高層の建物の立地を想定した区画に近い予測地点である「No.6 大津街道菊陽杉並木」及び「No.7 原水駅」を対象に圧迫感を与える可能性のある建物高さを算定した。

「面整備事業環境影響評価技術マニュアルⅡ」（平成11年11月、建設省都市局都市計画課）を参考に、視点から仰角18°以上に建物が見える場合を圧迫感の基準とし、対象とした予測地点から建物が立地する区画までの水平距離に応じて、仰角18°に相当する建物高さを算定した。

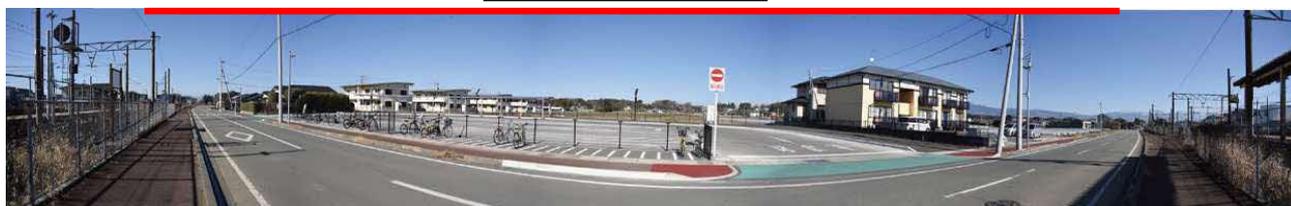
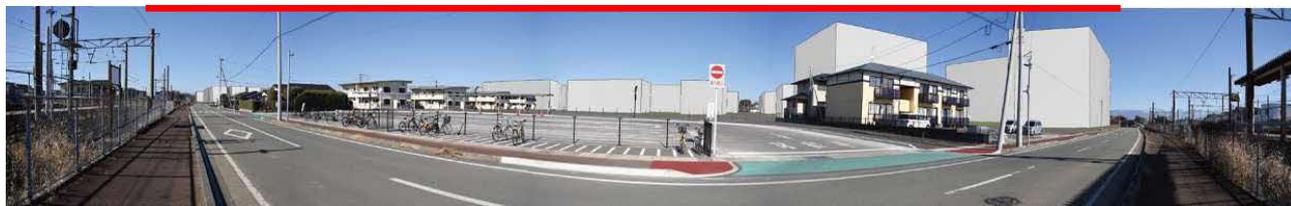
図 9.10-7 (7) 予測結果 (原水駅)

視界中央に対象事業実施区域の構造物が新たに出現する。近景において本事業に伴う構造物をはっきりと視認でき、遠景に視認できていた阿蘇山の一部は視認できなくなる。眺望景観の変化の程度は大きく、景観資源である阿蘇山が視認できなくなるという点で影響が生じると予測する。

また、当該地点から新たに建物が立地する区画までの水平距離は約 90m であることから、この区画に高さ 29m 以上の建物が立地した場合に圧迫感を与える可能性がある。

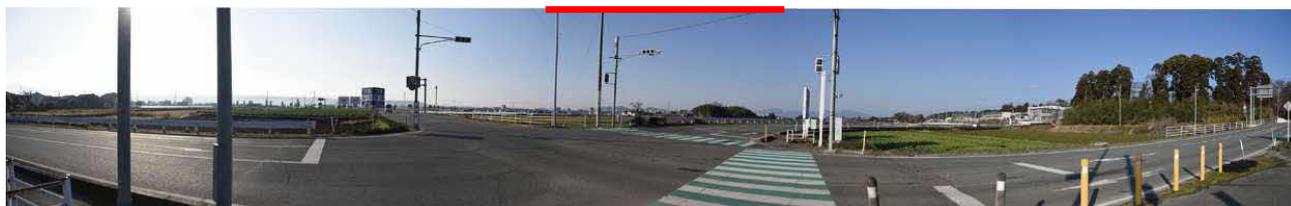
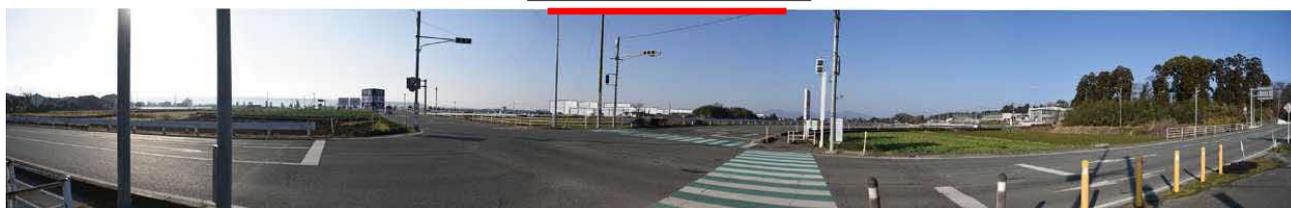
図 9.10-7 (8) 予測結果 (柳水公民館)

視界中央の開けた場所に対象事業実施区域の構造物が新たに出現することで、中景に視認できていた大津街道菊陽杉並木の一部が視認できなくなる。景観要素の大部分は人工構造物であることから違和感はほとんどないが、景観資源である大津街道菊陽杉並木が視認できなくなるという点で影響が生じると予測する。

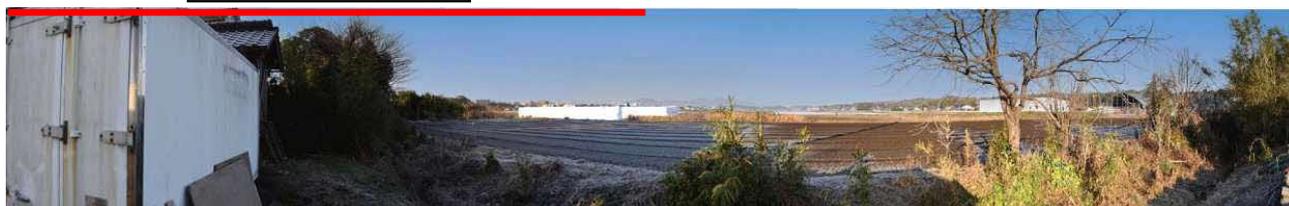
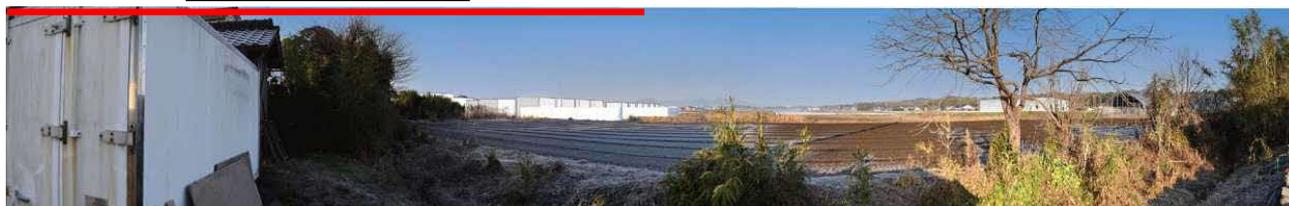
視界中央の開けた場所に対象事業実施区域の構造物が新たに出現するものの、景観要素の大部分を耕作地、樹木や植物等が占めるため、違和感はほとんどないと予測する。

注) 景観資源や構造物の視認状況を明確にするため、撮影写真に対して空の色を調整して掲載した。
